PARQUE ECOLÓGICO DISTRITAL DE HUMEDAL CÓRDOBA

INFORME DE GESTIÓN PERIODO 2021-1

SECRETARIA DISTRITAL DE AMBIENTE SUBDIRECCION DE
ECOSISTEMAS Y RURALIDAD GRUPO DE HUMEDALES

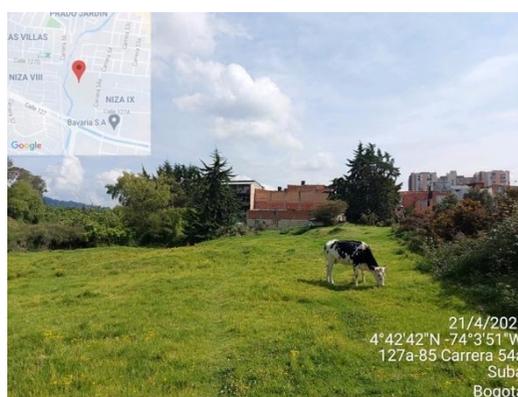
Registro fotográfico 6 Presencia de semovientes

lores, atraen moscas y por su lavado hacia el humedal aportan contaminación bacteriológica fecal, que no solo impacta de manera directa al ecosistema, sino que deja profundas huellas tales como el terraceo y las patas de vaca, generadoras de varios procesos erosivos. En la actualidad solamente se adelantan estas actividades en un predio en el costado oriental del sector 1.

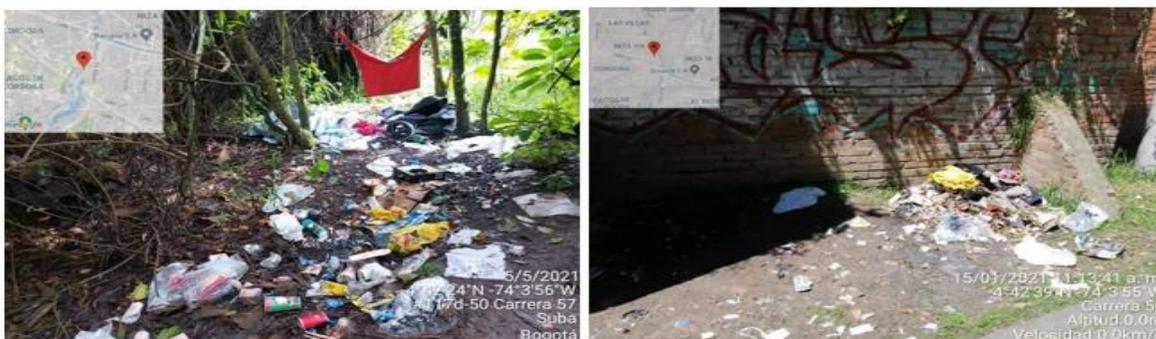
Registro fotográfico 8 Presencia de residuos sólidos en franja terrestre

Las zonas del Humedal ubicadas sobre la avenida Córdoba y al norte de la Calle 127, son las zonas que presentan mayores condiciones de deterioro por el depósito de escombros y basuras. De la Avenida 127 hacia el norte, existe una zona que se ha convertido en basurero, es un sector deprimido, que es percibido por la comunidad de vecinos y por los peatones que transitan por el lugar, como una zona peligrosa, desagradable y sucia, que produce proliferación de vectores, ratas, perros callejeros, zancudos y mosquitos, además de mal olor. Este sector ha sido tomado por un grupo de recicladores para hacer separación de los materiales recogidos.

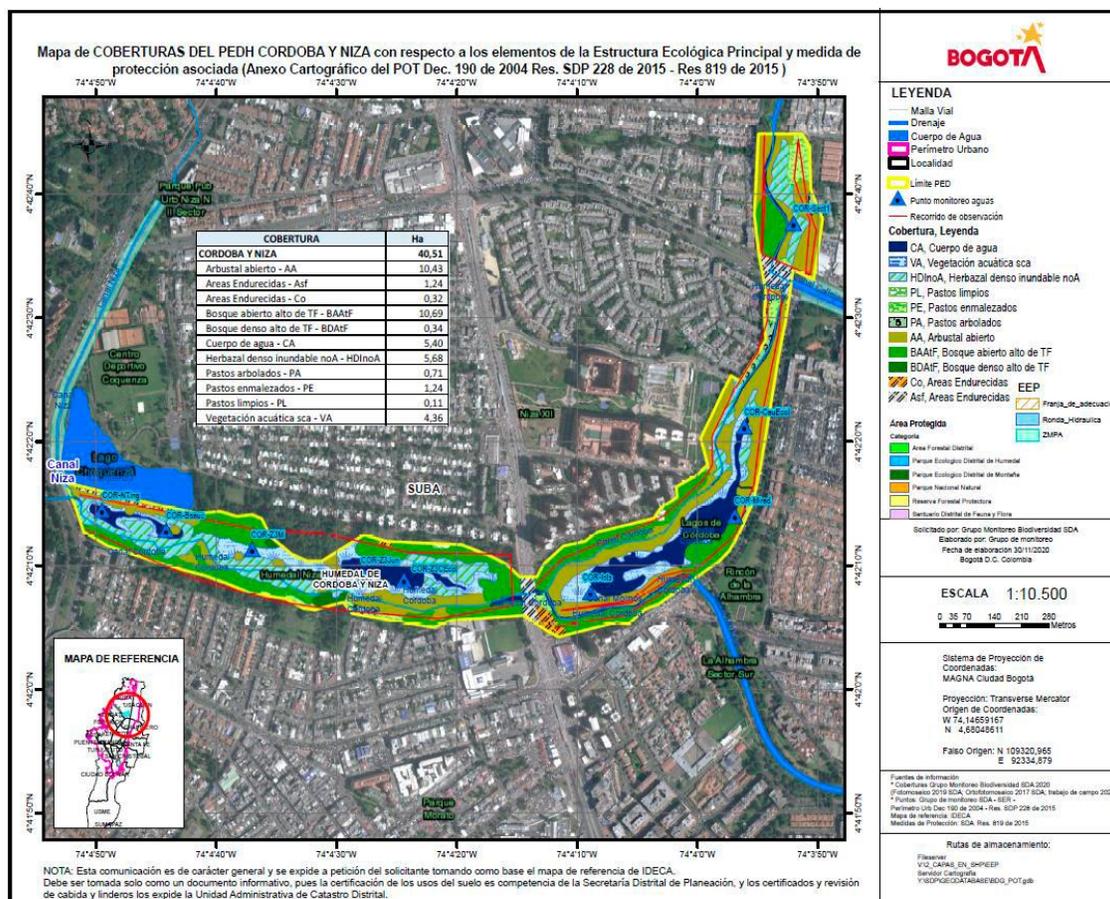
Imagen 2 Puntos de monitoreo hidrobiológico y coberturas en PEDH Córdoba.

La toma de muestras y parámetros se realizó entre el 11 de junio y el 23 de septiembre de 2019, y entre el 31 de agosto y el 11 de septiembre de 2020, en los puntos presentados en la Tabla 6. Acorde con el clima típico en Bogotá, los dos lapsos de muestreo entre los años 2019 y 2020 corresponden a una época de baja precipitación. A continuación, también se presentan los mapas con los puntos de monitoreo para los PEDH durante los años 2019 y 2020.

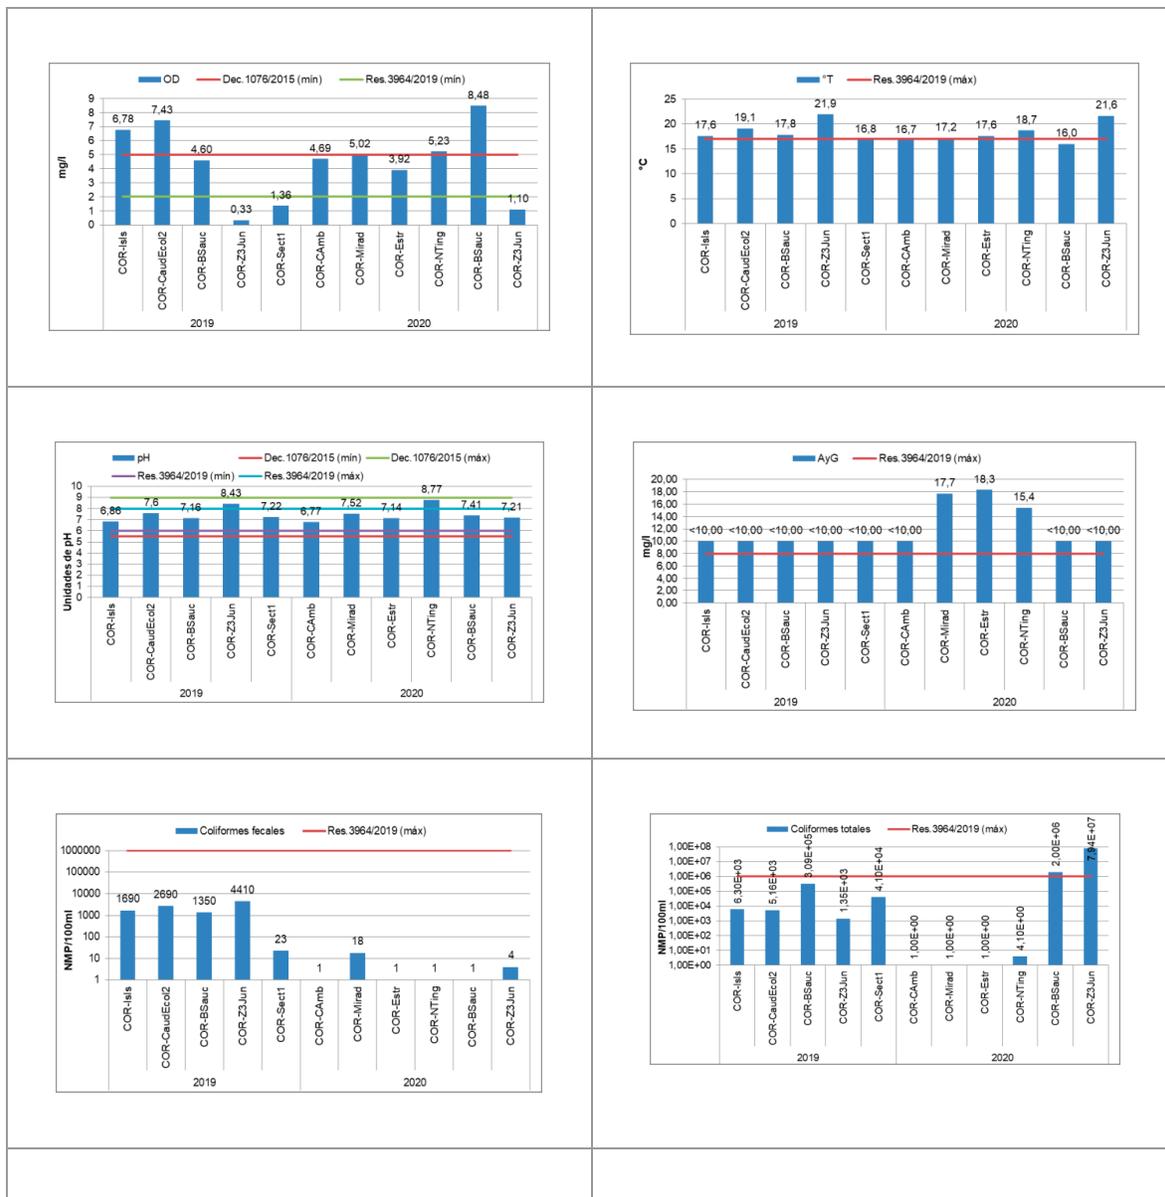
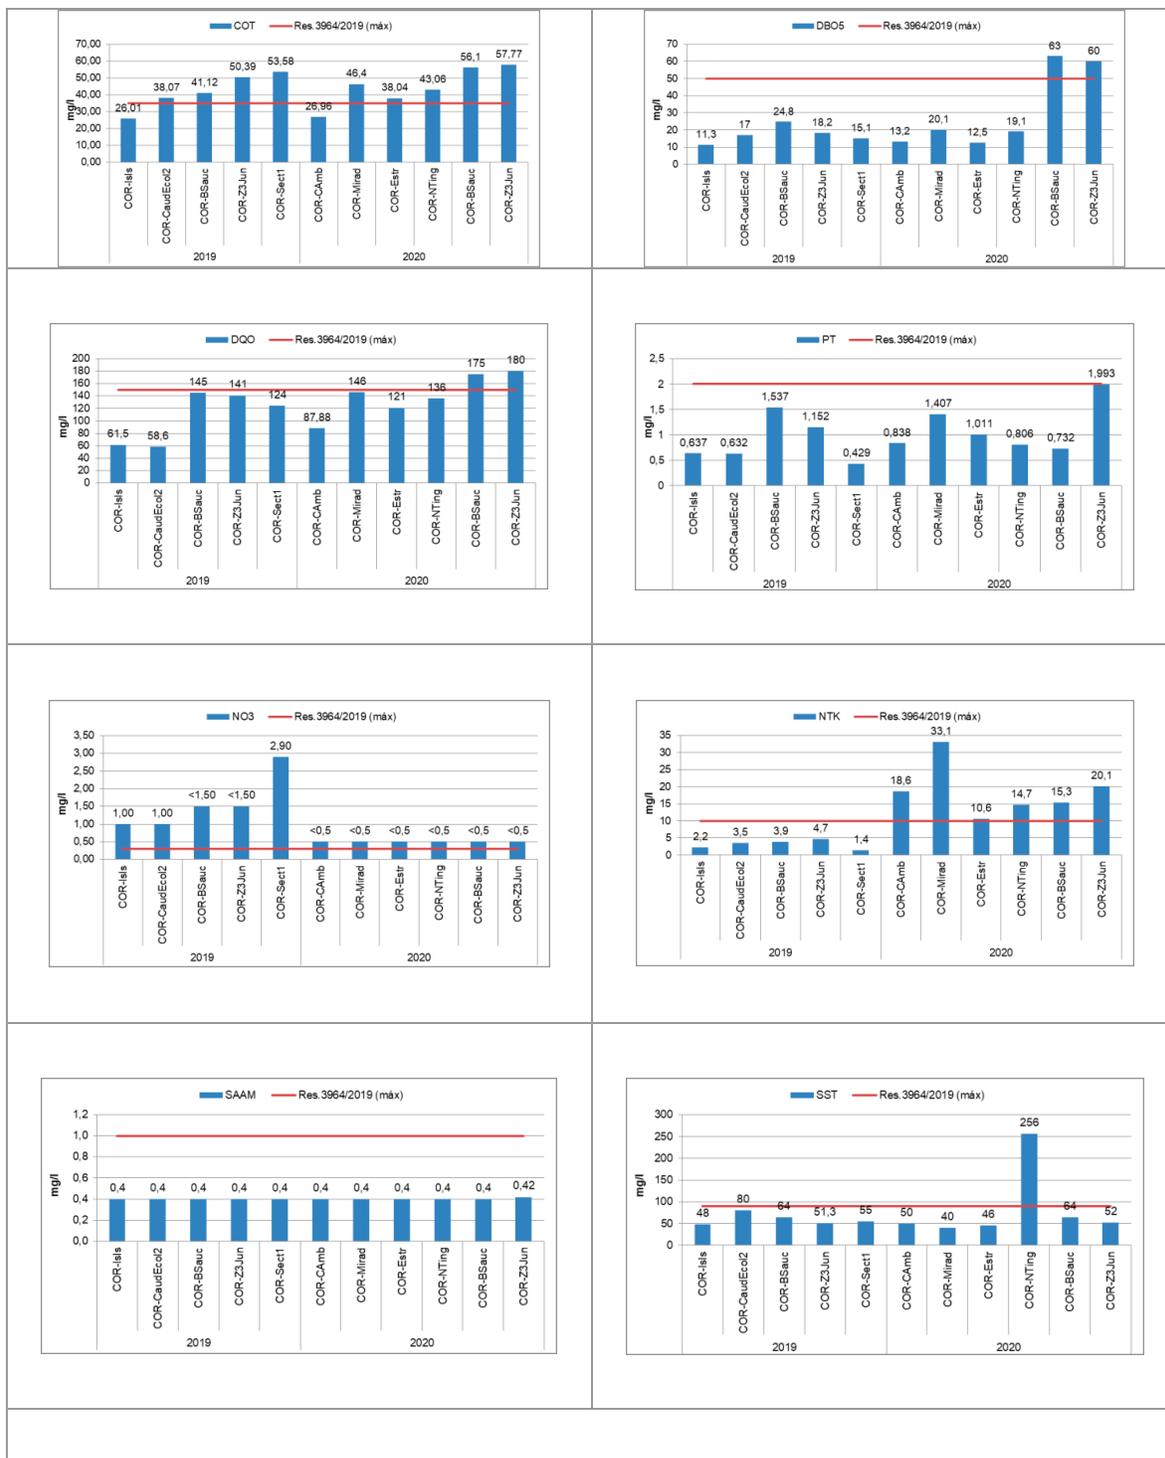
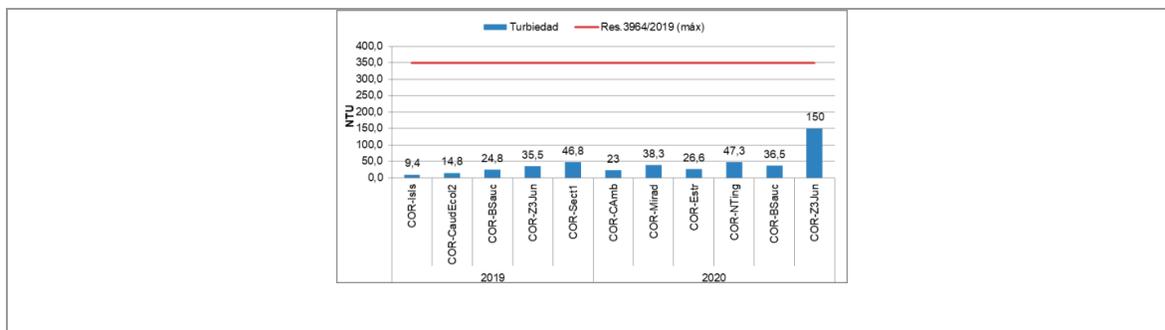
Tabla 7 Calidad del agua en el humedal Córdoba para el uso de preservación de fauna y flora

La temperatura en el humedal Córdoba presentó un mínimo de 16,0 °C en el sitio Bosque de Saucos durante el 2020, y un máximo de 21,9 °C en la Junquera Zona 3, para el 2019. En general, los monitoreos se encontraron cerca del objetivo de calidad, pero excediendo el máximo establecido en la mayor parte de los puntos.

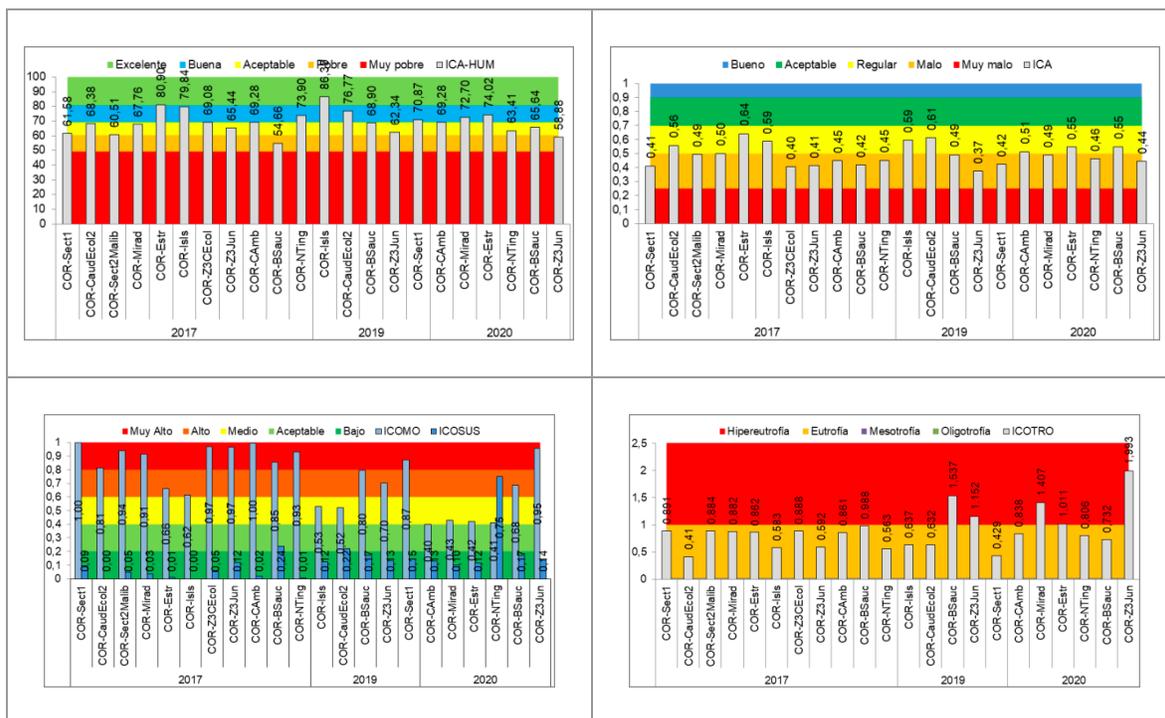
Tabla 8 Índices de calidad y contaminación del agua en el humedal Córdoba

Se realizó el cálculo del índice de calidad del agua (ICA) propuesto en el Estudio Nacional del Agua (ENA), así como de los Índices de contaminación (ICOs), con el fin de discernir las posibles causas de deterioro en la calidad del recurso hídrico.

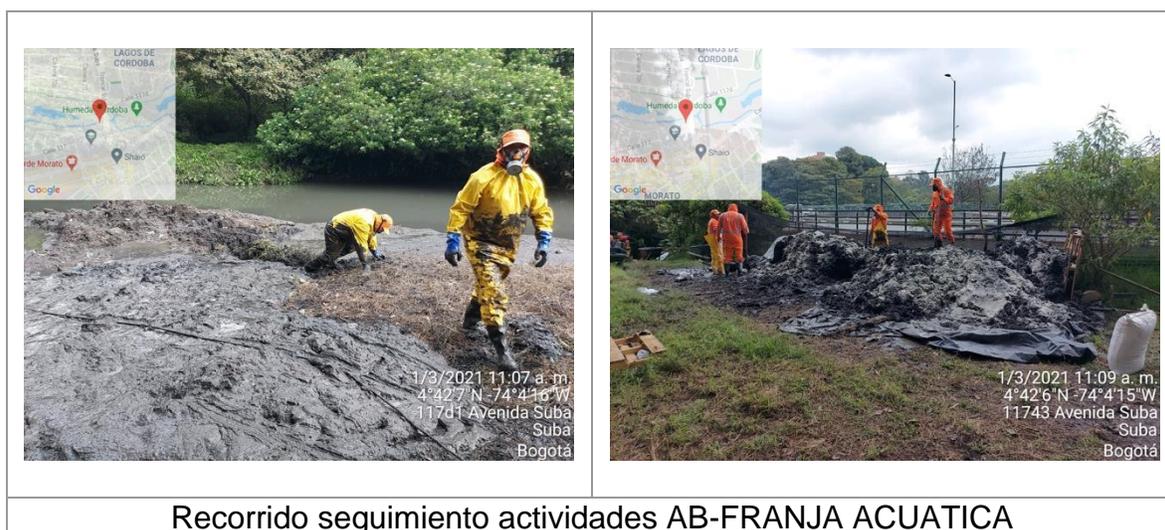
De igual manera, se adelanto seguimiento a las actividades de mantenimiento de canal córdoba a la altura de la av Suba a cargo del equipo de AB en el cual se viene retirando parte de los sedimentos que se acumulan en este lugar por las condiciones hidráulicas del canal, así como por la presencia de conexiones erradas aguas arriba.
