# PARQUE ECOLÓGICO DISTRITAL DE HUMEDAL CAPELLANIA

## INFORME DE GESTIÓN PERIODO 2021

SECRETARIA DISTRITAL DE AMBIENTE SUBDIRECCION  
DE ECOSISTEMAS Y RURALIDAD GRUPO DE  
HUMEDALES

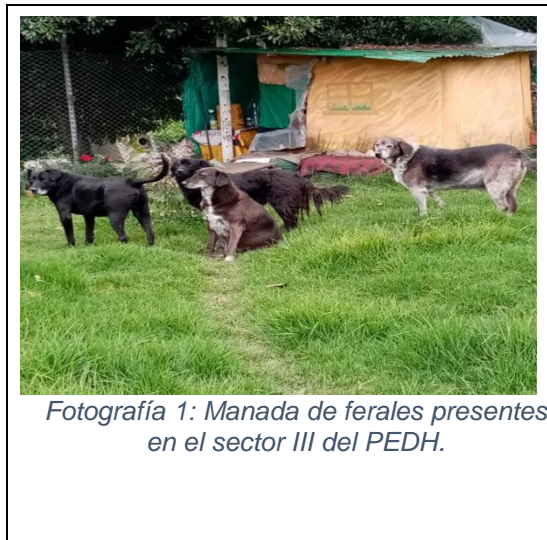
*Fotografía 1: Manada de ferales presentes en el sector III del PEDH.*

Depredación de la fauna nativa por la presencia de cinco (5) perros ferales en el Sector III al costado Suroriental del humedal, en donde se encuentran aislados en gran parte, cuentan con su respectiva esterilización y con su canil, dentro del seguimiento al estado de cada uno de ellos, se cuenta con el apoyo de una persona voluntaria por parte de la comunidad quien es la encargada de suministrar el alimento y velar por el buen estado de los mismos, de acuerdo con las diferentes mesas desarrolladas en articulación con el grupo de Instituto Distrital de Protección y Bienestar Animal-IDPYBA y comunidad en general, de los servicios ofertados por el IDYBA no se contempla la disponibilidad de un albergue para poder ser trasladados definitivamente del humedal, teniendo las condiciones de adaptación y supervivencia que han adquirido con el tiempo que llevan ubicados en el sector deben cumplir su ciclo dentro del ecosistema, ya que nacieron allí; también se presenta el ingreso de gatos del vecindario que ingresan y se desplazan por todo el humedal, siendo otra especie depredadora.

el presente año de los 7 ferales de la manada quedan 5, entre ellos están 3 hembras y dos machos, dos de los siete murieron en condiciones desconocidas, el cual se realizó el proceso correspondiente con los residuos.

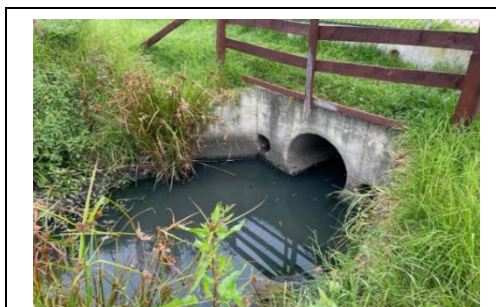
*Fotografía 2 Colector de aguas, sector II perteneciente del barrio Rincón santo*

Las principales corrientes que drenan al humedal son el Canal Oriental de Fontibón y el colector de la Av. La Esperanza. El primero es el de mayor importancia, ya que drena el 55% de la cuenca aferente al humedal, estado actual de las conexiones erradas es el siguiente: con la identificación de 13 conexiones erradas; 3 corregida y 10 verificada. Como resultado a la solicitud, conforme al recorrido realizado con la comunidad y profesionales de la EAAB, ante al reporte de la Dirección de Servicios Técnicos de la Empresa, específicamente laboratorio de aguas, se indicó lo siguiente:

“En el momento de la visita, las estructuras no presentaron vertimiento. El agua que se observa en el registro fotográfico está estancada y sin movimiento por estar en contacto con la vegetación y con el agua de la estructura cerrada del humedal.”

Es decir, no hay flujo, que permita determinar que en tiempo seco se evidencia la descarga de aguas residuales provenientes de conexiones erradas.

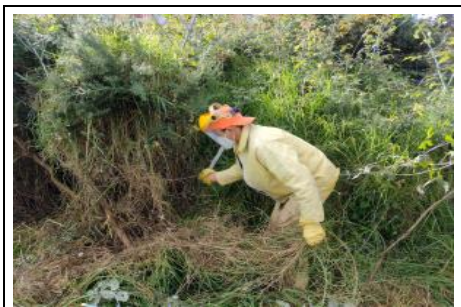
*Fotografía 3: Intervención en el control de retamo, realizada por operarios de mantenimiento de la franja terrestre*

El humedal presenta una gran cantidad de la zona invasión de especies vegetativas como lo es el pasto kikuyo, retamo liso y espinoso, teniendo en cuenta que una de las características que presentan estos arbustos es que en estas zonas es el hábitat y el refugio de especies de reptiles y aves, por otro lado, sus componentes aportan nitrógeno al suelo, pero al ser de especie invasiva no permite que se regenere otra especie nativas ni tenga su normal desarrollo y su propagación es muy agresiva.

Por lo anterior, se hace necesario dentro del mantenimiento la cuadrilla de franja terrestre realiza su mantenimiento y protocolo en el periodo que están asignados, contamos con el mantenimiento cada quince días en el humedal, con la necesidad que se realice la intervención durante todo el mes.

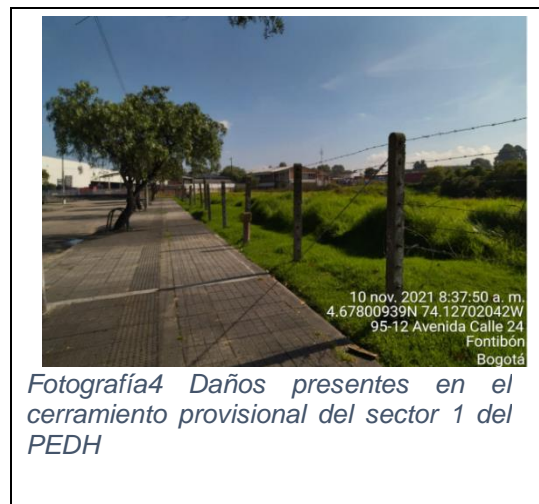
El sector Norte del humedal cuenta con un cerramiento provisional, está elaborado con postes y alambre de púas, ante cualquier daño por vandalismo al cerramiento, se realiza su respectivo arreglo a través de la cuadrilla de mantenimiento de Aguas de Bogotá. Durante los seguimientos realizados para el presente periodo de gestión, se evidenció al costado suroccidente del sector I, daño el cual consistió en el corte de los alambres de púas y destrucción de los postes.

Durante la ejecución del presente contrato no se evidencio ninguna mejora, ni mantenimiento en el cerramiento provisional del sector 1, costado Norte del humedal por parte del EAAB.
